## **1** FICHAS DE LOS ELEMENTOS CATALOGADOS

## RELACIÓN DE BIENES Y ESPACIOS PROTEGIDOS

**DENOMINACIÓN:** Església Parroquial de la Puríssima Concepció  
**SITUACIÓN:** Plaça de Sant Bernat, 1  
**CÓDIGO:** BRL-PI 01

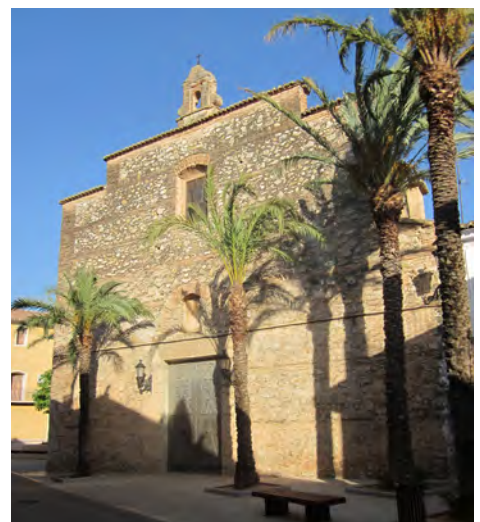
Fig. 1

**Vertical** Muros de carga de mampostería y ladrillo macizo.

**Horizontal** Vigas y viguetas de madera.

**Cubierta** Inclínada a dos aguas.

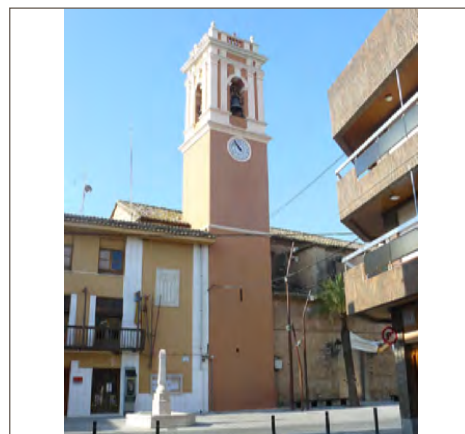
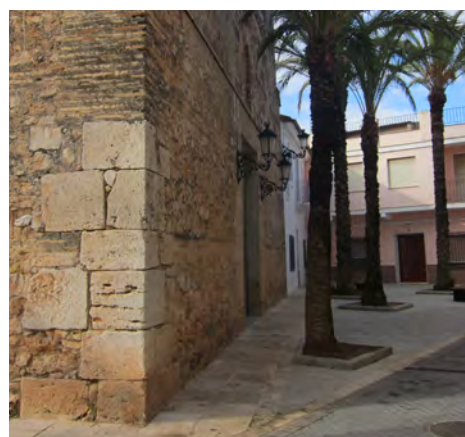
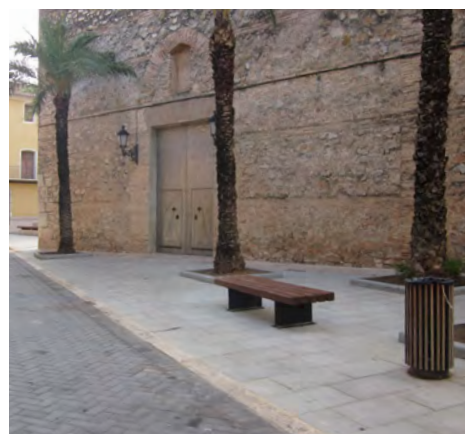
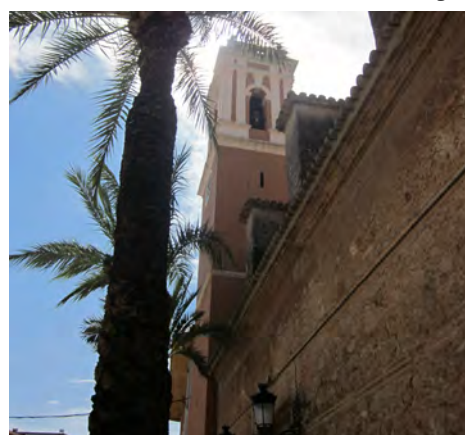
Su fachada principal se estructura mediante un lienzo de mampostería, con sillares mazicos en la partes inferior de las esquinas, y con de remate ortogonal, escalonado, que oculta la cubierta y los contrafuertes. De gran austeridad, en ella encontramos la puerta de acceso principal, de vano rectangular con jambas y dintel de ladrillo macizo visto y, sobre éste, aparece un arco apuntado, de ladrillo macizo, cegado, en cuyo interior tiene una sencilla hornacina, con jambas también de ladrillo y fondo enfoscado con mortero de cemento. Sobre el arco ojival, siguiendo el mismo eje de simetría pero a mayor altura, una ventana abocinada, con jambas y dintel de arco rebajado de ladrillo macizo, alberga una sencilla vidriera. Como remate una sencilla estructura de ladrillo macizo, con tres cuerpos: basamento, cuerpo, formando un sencillo arco de medio punto y, a modo de fastigio, sencilla estructura de ladrillo macizo con forma en cortina rematada por una cruz de metal.

La fachada lateral cuenta con la segunda puerta de acceso, situada en la segunda de las cinco crujías que forman el e. Esta fachada presenta la misma materialidad que la fachada principal, si bien su morfología es distinta, permitiendo en este caso la visualización de los contrafuertes y las cubiertas.

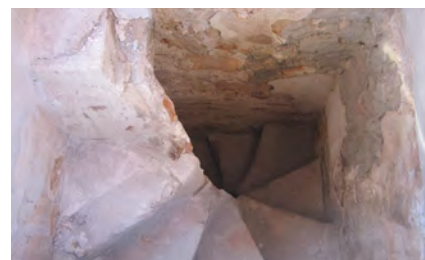
Fig. 15. Escalera Campanario (2016)

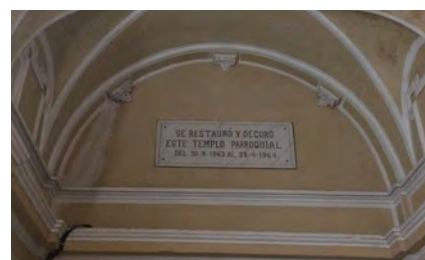
Fig. 18. Bóveda Trasaltar (2016)

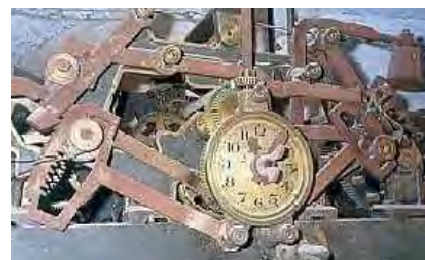
Fig. 21. Mecanismo Reloj Campanario (2016)

| ELEMENTOS | FOTOGRAFÍA | ELEMENTO IMPROPIO | ELEMENTO PROPIO | VALOR AMBIENTAL | DESCRIPCIÓN |
|---|---|---|---|---|---|
| OTROS | 2, 7, 9 | | SI | SI | Reloj situado en la fachada recayente a la Plaza Mayor, fabricado por Murua (Vitoria), y de maquinaria mecánica.<br>Campanas, originales del a excepción de la recayente a la Plaza Machí, que fue sustituida en el año 2000 tras la caída a la plaza de la original, llamada La Purísima, el 25 de agosto de 1999, y que hoy se encuentra expuesta en el Ayuntamiento.<br>Actualmente en campanario contiene las siguientes campanas:<br>- Triplet de Missa. Año 1720.<br>- Sants de la Pedra. Año 1742.<br>- Sant Bernat i Sant Felip. 1798.<br>- Divina Aurora o La Major. 2000 |

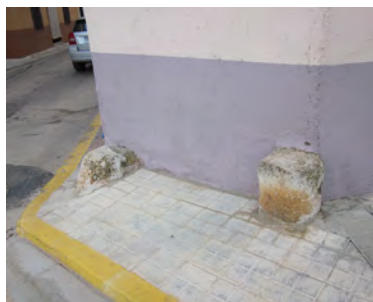
Carrer Colón

Las esquinas de las casas se redondeaban y se les colocaba un pilón de piedra en su base para facilitar el giro de los carros y evitar que éstos rozasen las paredes exteriores de la casa. Estos elementos, considerados bienes inmuebles, deben permanecer en su ubicación original y no se permitirá su traslado a otra ubicación.

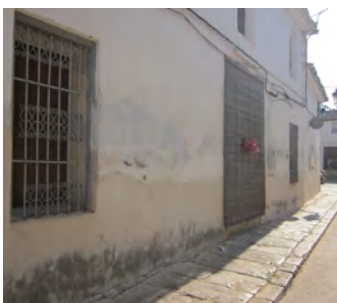
Carrer del Forn

En diferentes calles de todo el NHT-BRL encontramos unos pavimentos de grandes losas de piedra, algunos en aceras y otros en bordillo, que son objeto de protección integral, tanto cuando permanece el conjunto de losa en acera y bordillo como en los casos en los que sólo existe en bordillo. Estos elementos, considerados bienes inmuebles, deben permanecer en su ubicación original y no se permitirá su traslado a otra ubicación.

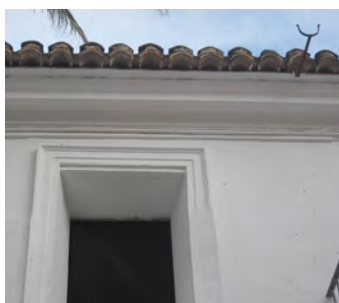
Tubo 1. Plaça de Sant Bernat, 2

### CORNISA Y CUBIERTA

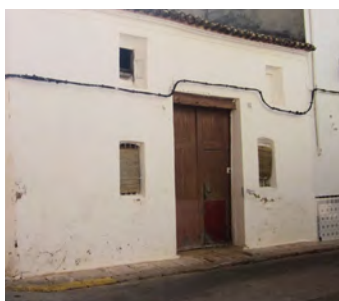
Tubo 1. Carrer de Bertí, 20

### JAMBAS Y DINTELES

- 1.- Tipo 1: LA CASA CON ANDANA. Es la evolución del tipo más básico y antiguo formado por edificación en una sola planta. Se compone de planta baja y *andana*. Esta *andana*, que sirve de almacén para las cosechas, se sitúa en la planta alta.

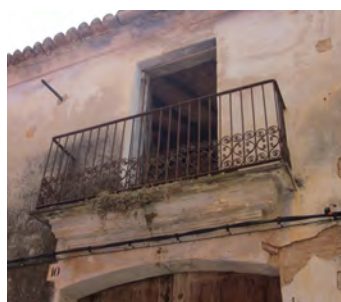
Tubo 2. Carrer de Bertí, 14

### REJERÍA

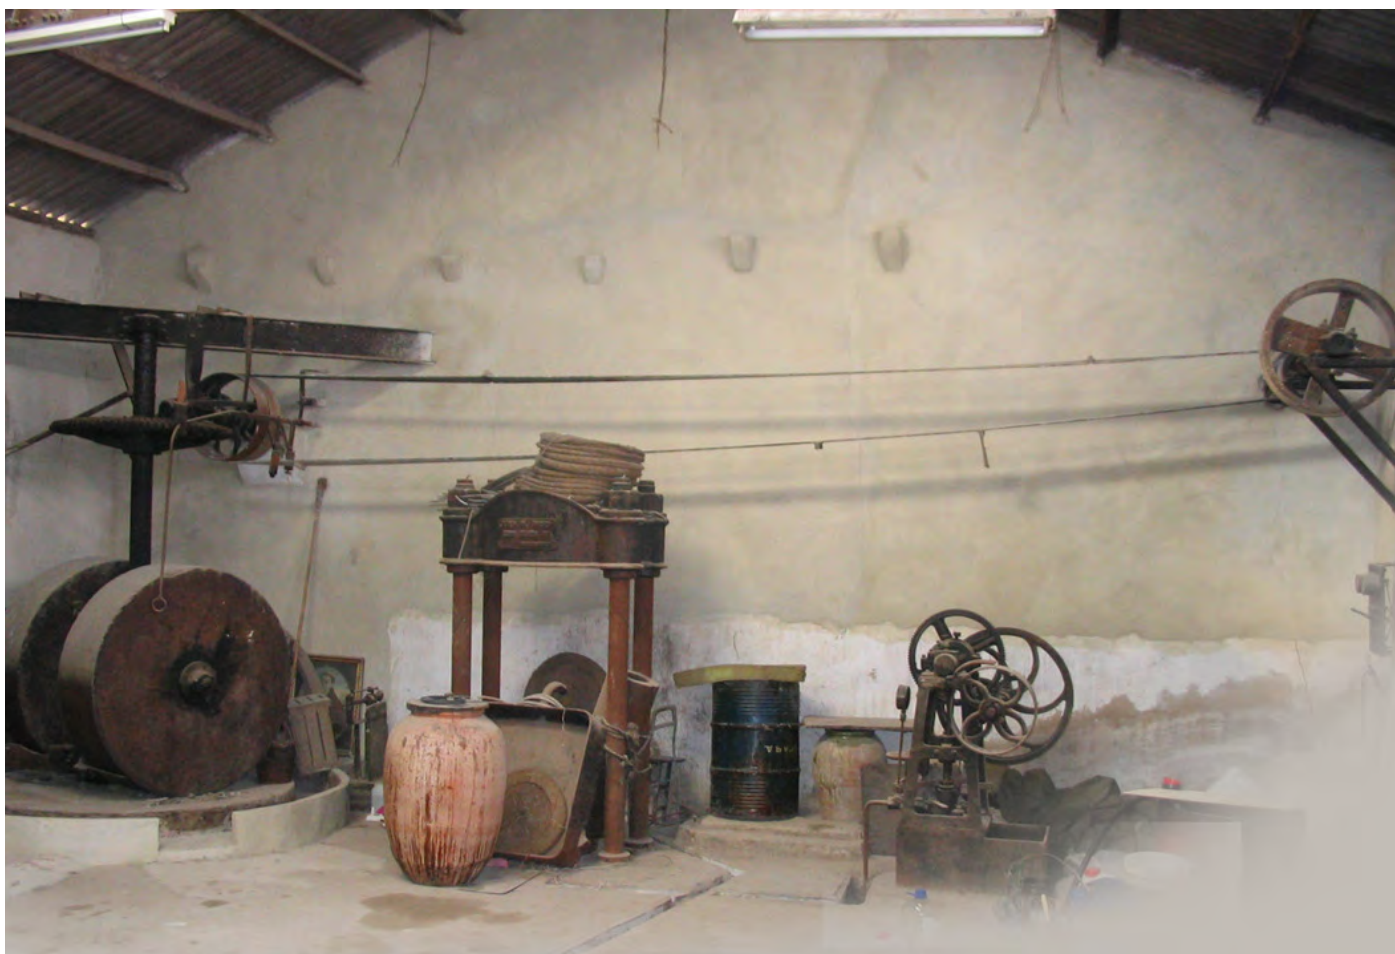
Fig. 6

La almazara debe ser conservada y mantenida en su lugar original. En su ubicación actual, con los surcos y canalizaciones en el suelo para la conducción del aceite es obvio que se encuentra en el lugar para el que fue concebida. Además, el anclaje de la maquinaria a los muros de carga pone de relieve el mecanismo de la almazara. Con esta disposición funcionó durante buena parte del siglo XX y, tal como está conservada, bastaría una simple puesta a punto para ponerla otra vez en marcha. Su traslado a otro lugar, aparte de hacer inviable su funcionamiento, le daría un aspecto museístico con el que perdería buena parte de su carácter etnológico.

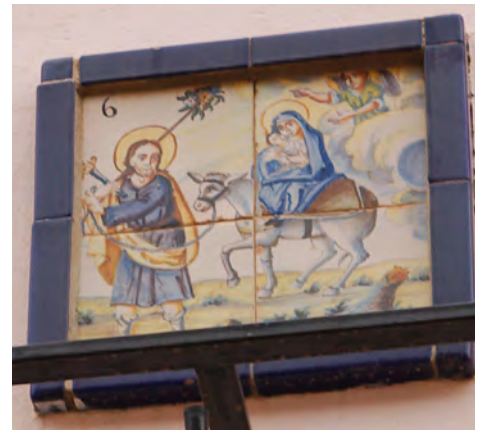
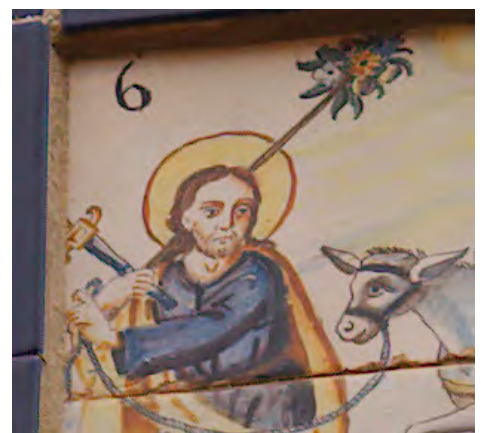
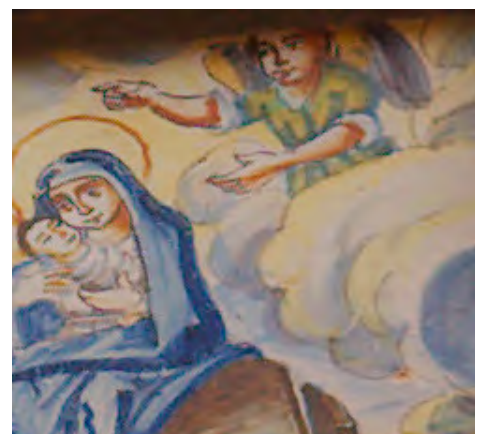
Plafón cerámico de formato cuadrado, de 42 x 42 cm, que representa el sexto dolor de San José. El santo, a la izquierda con la vara y un puñal clavado en el pecho, en alusión a su dolor, tira del asno sobre el cual se encuentran la Virgen, cubierta con un manto azul, con Jesús niño en el regazo. Arriba, entre nubes y a la derecha, un ángel señala el buen camino. En el ángulo superior izquierdo aparece inscrito el número "6", en referencia a la escena que representa correspondiendo al sexto dolor de San José. Tiene un total de 4 piezas; las dimensiones de cada pieza individualizada es de 21 x 21 cm. Hay un marco de cintas azules modernas pero no tiene orla. Presenta despiece par simple de 2 x 2, el más repetido para paneles que muestran escenas donde interviene más de un personaje (es una fórmula muy común también para la representación del Vía Crucis),.

Se trata de un panel liso pintado con pigmentos de forma artesanal y posteriormente vidriados al horno, siguiendo la técnica introducida por el ceramista italiano Niculoso Pisano a del siglo XV. Su policromía se basa en los colores que se estandarizaron a partir de los años setenta del siglo XVIII: naranja, amarillo, marrón, verde, morado y azul.

El estado de conservación es muy bueno, las piezas cerámicas que componen el retablo están prácticamente íntegras, a excepción de una pequeña lasca en el azulejo número 4.

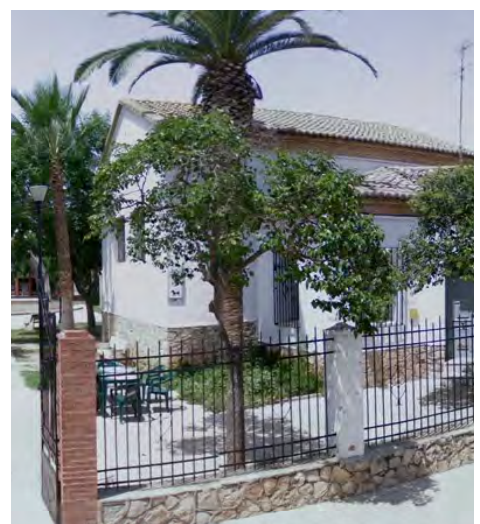
Fig. 1

**AUTOR** Joaquín Rieta Sister **ESTILO** Arquitectura academicista

**CRONOLOGÍA ESTIMADA** Año 1934

- Vertical** Muros de carga de mampostería y ladrillo macizo.  
**Horizontal** Vigas y viguetas de madera.  
**Cubierta** Inclínada a dos aguas.

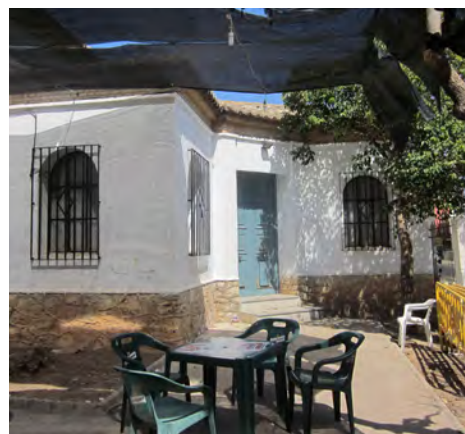
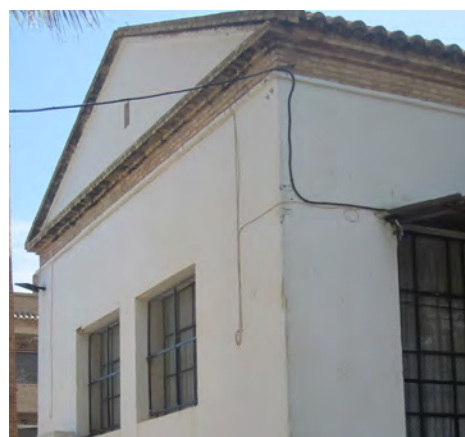
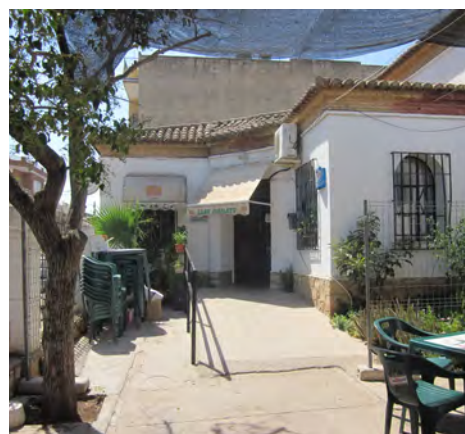
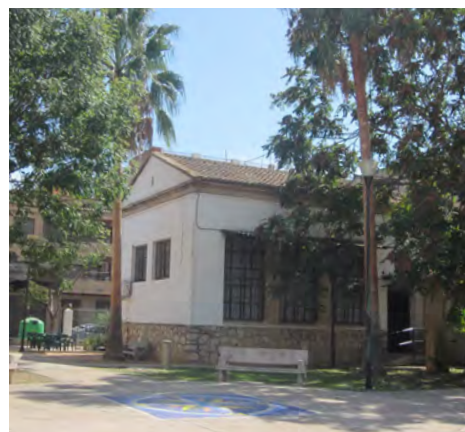
Las antiguas escuelas del municipio se construyeron, durante la década de los años 30 del siglo XX, en la recién urbanizada avenida Blasco Ibáñez que unía el núcleo urbano con la estación de tren. El solar elegido tenía proporciones rectangulares, siendo su lado menor el recayente a la avenida y por el que se situarían los accesos, independientes, a cada una de las dos construcciones que forman las escuelas.

Las antiguas escuelas están formadas

acceso común desde la avenida Germanies.

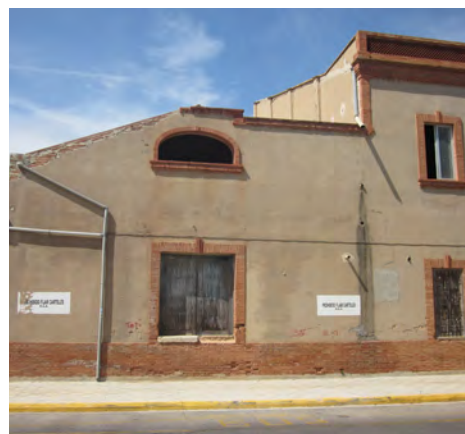
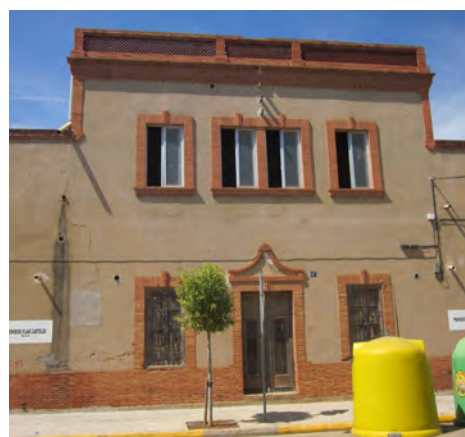
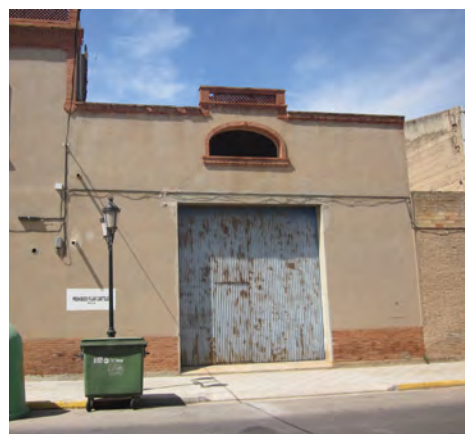
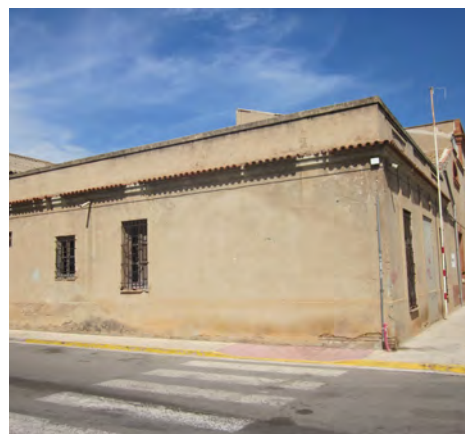
Del las que componen la parcela catastral, el conjunto catalogado y al que hace referencia en este documento es, únicamente, el formado por las tres naves perpendiculares a la avenida Germanies (ras 2, 3 y 4), y por la vivienda que forma esquina con dicha avenida y con la calle Sant Cristòfol (5), tal como se en la 6. El resto de construcciones, naves adosadas de construcción posterior, se considera que carecen de valor patrimonial.

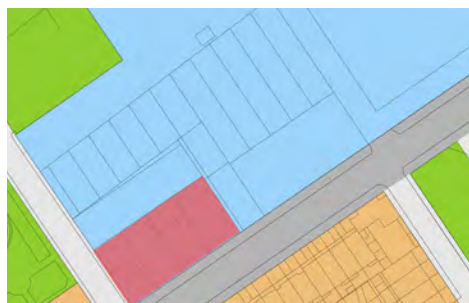
Fig. 6. Inmuebles protegidos del conjunto de la parcela catastral.

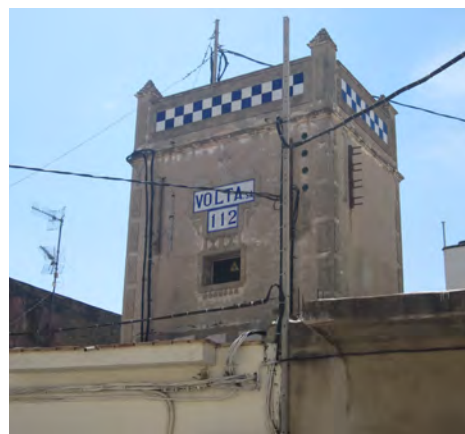
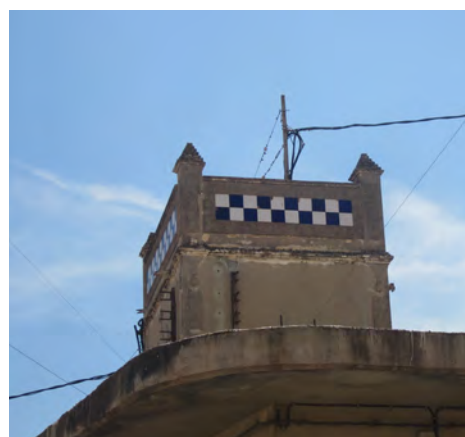
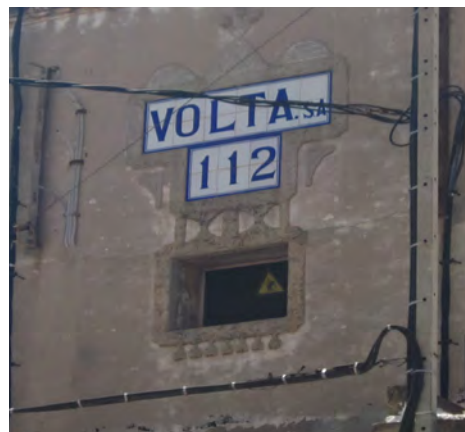
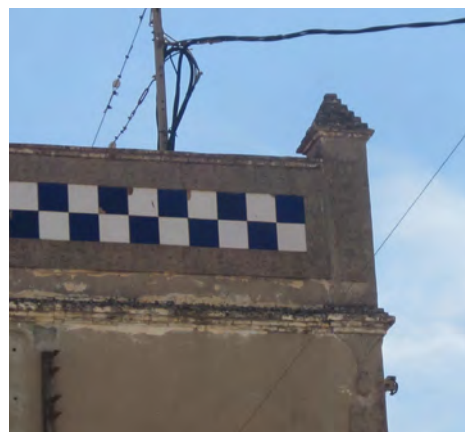
Inmueble integrado por una ción en planta baja que ocupa toda la parcela, y por una sencilla torre cuadrada en la primera planta.

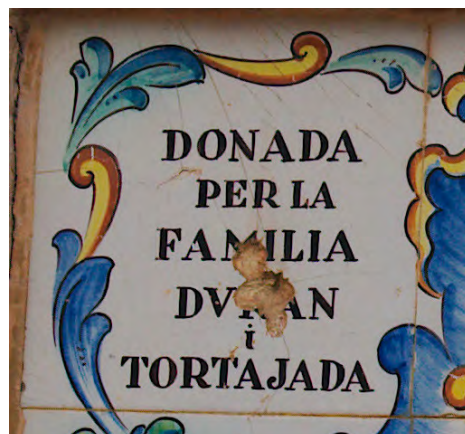
Fig. 2

Se trata de un cartucho ornamental subdividido por un marco pétreo. Abajo un cuadro de 4 x 4 piezas con y rocallas y festones que lo enmarcan; arriba frontón semicircular con piezas recortadas y el mismo tipo de marco con la inscripción aludiendo a la fuente. La orla tiene rocalla, palmas, acantos y festones. Realizado en pintura cerámica vidriada policroma sobre fondo estannífero liso, presenta las siguientes inscripciones:

Tiene un formato cuadrado con remate de arco de medio punto, las dimensiones del cual son 1,6 x 1,1 m. Con un total de 26 piezas (las superiores están recortadas), las dimensiones de cada pieza individualizada es de 20 x 20 cm. La hornacina presenta un marco de piedra con monolitos, pilastra, dintel y tres piezas que componen el arco. Este está realizado en piedra cortada y tiene el mismo formato y dimensiones que el panel. Recibe su nombre en conmemoración al patrón de Benimodo: San Felipe Benicio.

El estado de conservación del panel es bueno, aunque faltan fragmentos de los azulejos 24 y 25.

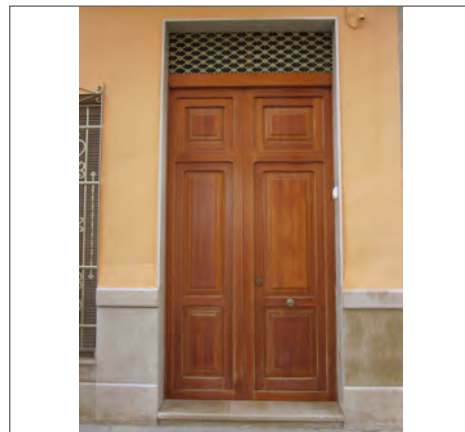
Fig. 2

La vivienda consta de dos volúmenes separados por un patio. El principal, recayente a la Calle del Salvador, está destinado a vivienda, mientras que el secundario, recayente a la Calle Muralla Larga, se destina a almacén. No se ha podido acceder al interior del inmueble, por lo que no es posible conocer si la parcela está ocupada por edificaciones impropias que resten superficie al patio original.

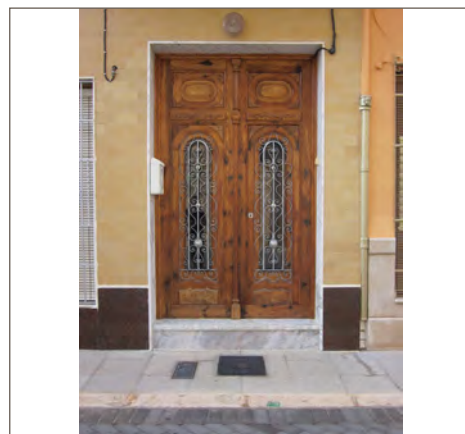
Fig. 2

La vivienda consta de dos volúmenes separados por un patio. El principal, recayente a la Calle del Salvador, está destinado a vivienda, mientras que el secundario, recayente a la Calle Muralla Llarga, se destina a almacén. No se ha podido acceder al interior del inmueble, por lo que no es posible conocer si la parcela está ocupada por edificaciones impropias que resten superficie al patio original.

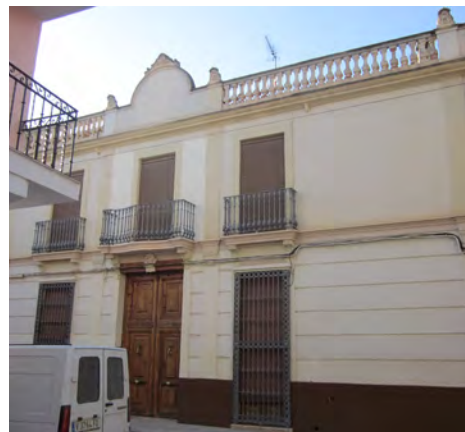
Fig. 2

La vivienda consta de dos volúmenes separados por un patio. El principal, recayente a la Calle del Salvador, está destinado a vivienda, mientras que el secundario, que recae a la Calle Muralla Llarga, estuvo destinado en su momento a albergar las cosechas y aperos de labranza. No se ha podido acceder al interior del inmueble, por lo que no es posible conocer si la parcela está ocupada por construcciones impropias que resten valor al patio original.

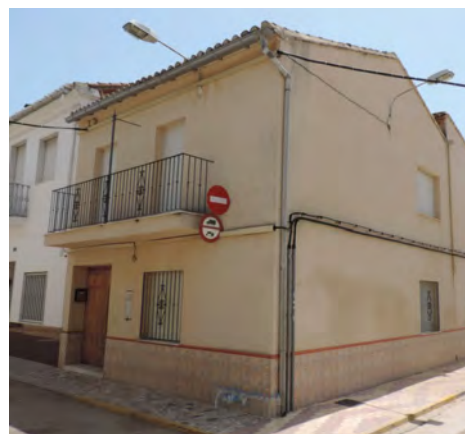
Fig. 2

Inmueble formado por un cuerpo principal, de dos crujías paralelas a la fachada delantera, y uno o varios volúmenes traseros, dispuestos en torno a un patio o corral. No se ha podido acceder al interior del inmueble, por lo que no es posible conocer si la parcela está ocupada

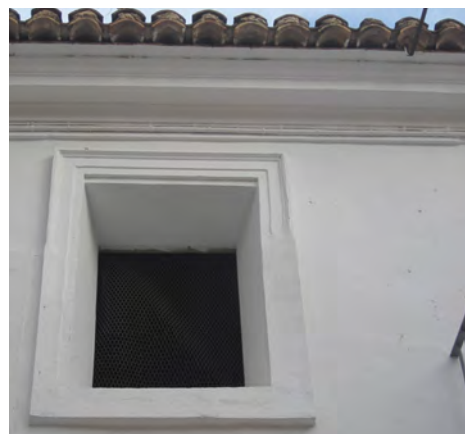
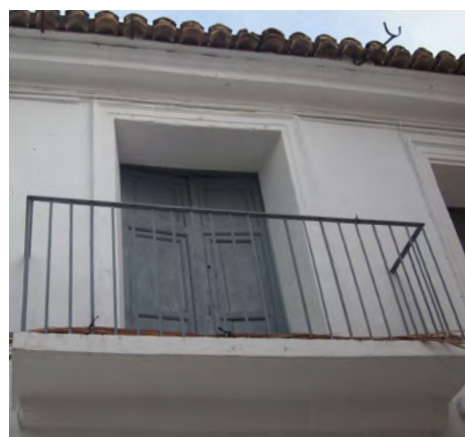
| ELEMENTOS | FOTOGRAFÍA | ELEMENTO IMPROPIO | ELEMENTO PROPIO | VALOR AMBIENTAL | DESCRIPCIÓN |
|---|---|---|---|---|---|
| ALERO | 2, 3 | | SI | SI | Alero de ladrillo oculto mediante de moldura de yeso escalonada. |

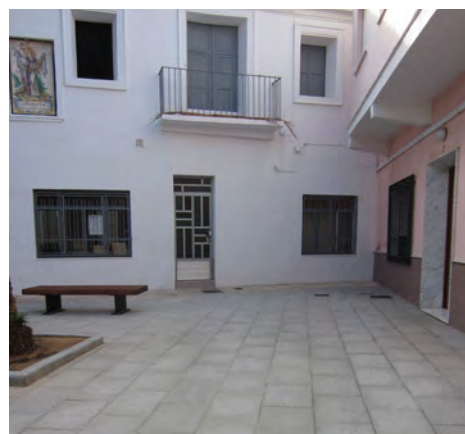
Fig. 4

| ELEMENTOS | FOTOGRAFÍA | ELEMENTO IMPROPIO | ELEMENTO PROPIO | VALOR AMBIENTAL | DESCRIPCIÓN |
|---|---|---|---|---|---|
| OTROS | 1, 4 | | SI | SI | Panel Cerámico de Sant Bernat en la fachada. |

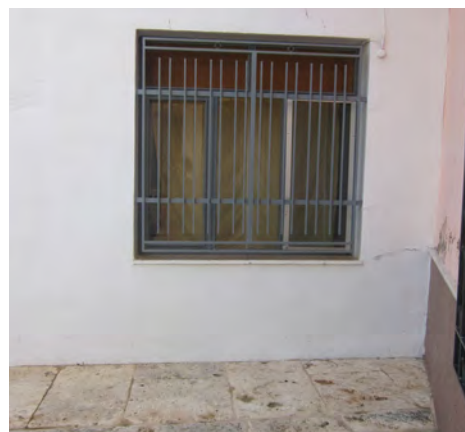
Fig. 5

| ELEMENTOS | FOTOGRAFÍA | ELEMENTO IMPROPIO | ELEMENTO PROPIO | VALOR AMBIENTAL | DESCRIPCIÓN |
|---|---|---|---|---|---|
| TEXTURA DEL RECUBRIMIENTO | 5 | | SI | SI | Revestimiento a base de mortero de yeso y/o cal, pintado o enalado. |

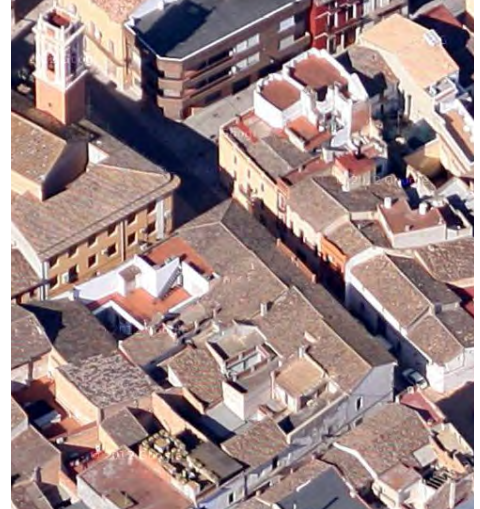
### FOTOGRAFÍA AÉREA

| ELEMENTOS | FOTOGRAFÍA | ELEMENTO IMPROPIO | ELEMENTO PROPIO | VALOR AMBIENTAL | DESCRIPCIÓN |
|---|---|---|---|---|---|
| SOLUCIÓN DE CUBIERTA | FOTOGRAFÍA AÉREA | | SI | SI | Cubierta a dos aguas de teja árabe. |

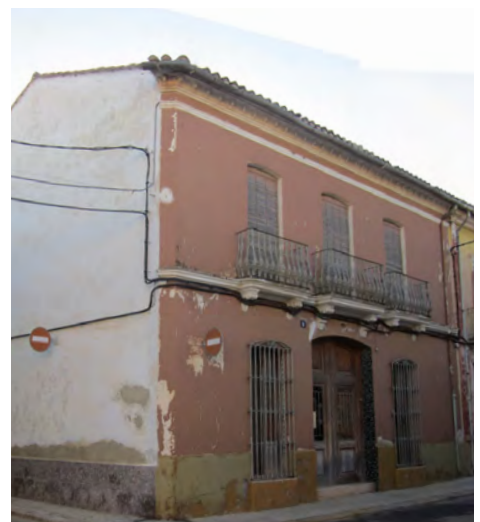
Fig. 1

| ELEMENTOS | FOTOGRAFÍA | ELEMENTO IMPROPIO | ELEMENTO PROPIO | VALOR AMBIENTAL | DESCRIPCIÓN |
|---|---|---|---|---|---|
| ALERO | 1, 4 | | SI | SI | Alero de ladrillo cubierto mediante moldura de yeso. Destacan los azulejos dispuestos como elementos ornamentales, en la cara inferior de los ladrillos, y semi ocultos por el canalón. |
| CANALÓN Y BAJANTES | 1, 3-4 | | SI | SI | Canalón y bajantes de zinc. |
| ZÓCALO | 1 | | SI | SI | mortero de cemento y con acabado a base de pintura. |
| TEXTURA DEL RECUBRIMIENTO | 1-5 | | SI | SI | Recubrimiento de la fachada a base de mortero de cal o yeso, acabado con capa de pintura. |
| REJERÍAS | 1 | | SI | SI | Rejerías de forja en plantas baja y primera. |
| AZULEJERÍA | 1 | | SI | SI | Azulejos en jambas de la ventana de planta baja, puerta principal y alero. |

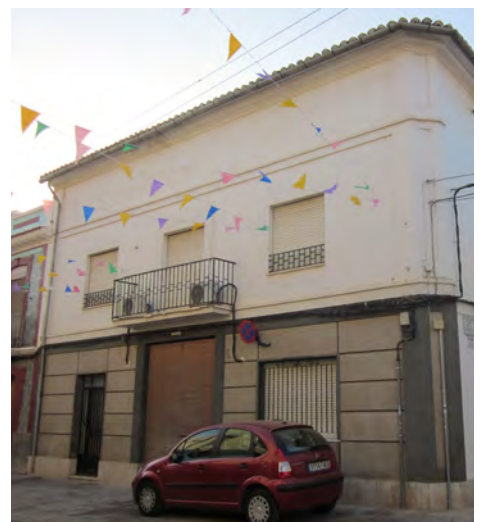
Fig. 1

Vivienda en esquina, que responde a la tipología de casa a dos manos. Formada por dos cuerpos claramente diferenciados, con accesos independientes y articulados a partir del patio central o corral. El volumen principal, destinado a vivienda, está formado por planta baja y dos alturas, mientras que el secundario, con acceso desde la calle de la Unió Musical, se compone de planta baja y planta primera.

La fachada principal, sensiblemente alterada morfológicamente, sigue manteniendo en planta baja el acceso principal con dos ventanas, una a cada lado, y en planta primera un balcón central,  también por dos ventanas. Mantiene los ejes de simetría de los huecos, así como su jerarquización, habitual en este tipo de viviendas. Los primitivos huecos de la segunda planta se encuentran cegados, al menos, desde la década de los años 50 del siglo XX.

La cubierta presenta un especial interés, al representar el último paso en la evolución tipológica de las viviendas tradicionales del municipio: el testero, fachada secundaria en las viviendas en esquina, pasa a recibir un tratamiento similar a la fachada principal y la cubierta, a dos aguas, pasa a ser a tres aguas.

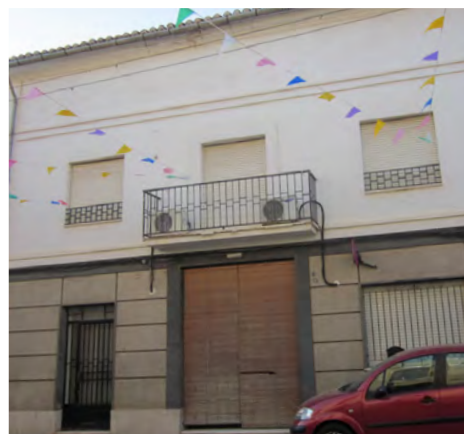
Fig. 2

El alero, de ladrillo macizo y tejas árabes, queda prácticamente oculto por la cornisa, formada mediante moldura de yeso escalonada.

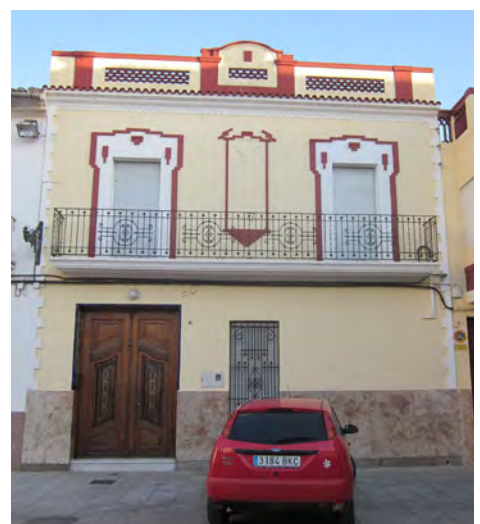
Fig. 1

Vivienda a una mano, formada por planta baja y primera. Responde a la morfología propia de las viviendas de la tipología 4, si bien probablemente en este caso su origen sea la reforma, durante la primera mitad del s. XX, de una construcción anterior.

La fachada está compuesta por la puerta de acceso y una ventana vertical, de proporciones rectangulares, en planta baja, mientras que en planta primera dos vanos de forma similar a la de la ventana de la planta baja permiten el acceso al balcón corrido. Las rejerías, sencillas, están realizadas mediante hierro forjado.

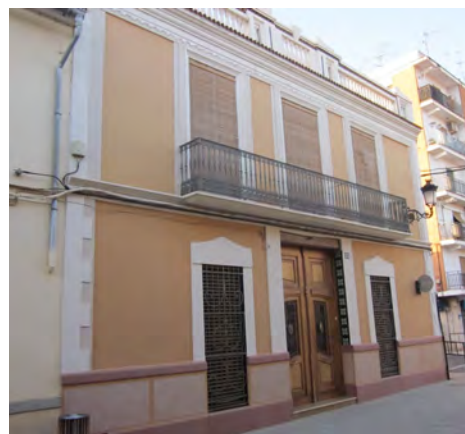
Fig. 2

| ELEMENTOS | FOTOGRAFÍA | ELEMENTO IMPROPIO | ELEMENTO PROPIO | VALOR AMBIENTAL | DESCRIPCIÓN |
|---|---|---|---|---|---|
| ZÓCALO | 1-2 | | SI | SI | Zócalo de alrededor de un metro de altura que responde a la tipología de zócalo de la época, si bien presenta la particularidad de combinar tres colores. |
| AZULEJERÍA | 1-2 | | SI | SI | Azulejos en jambas de puerta y ventanas, en la fachada principal. |

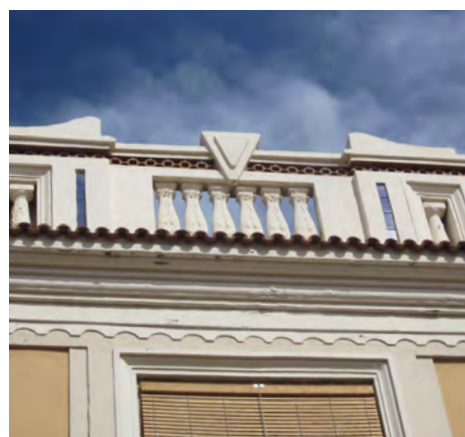
Fig. 3

| ELEMENTOS | FOTOGRAFÍA | ELEMENTO IMPROPIO | ELEMENTO PROPIO | VALOR AMBIENTAL | DESCRIPCIÓN |
|---|---|---|---|---|---|
| ALERO | 3 | | SI | SI | Alero estrecho, de teja árabe curva ornamentado mediante cornisa de yeso escalonada que combina elementos rectos y curvos. |

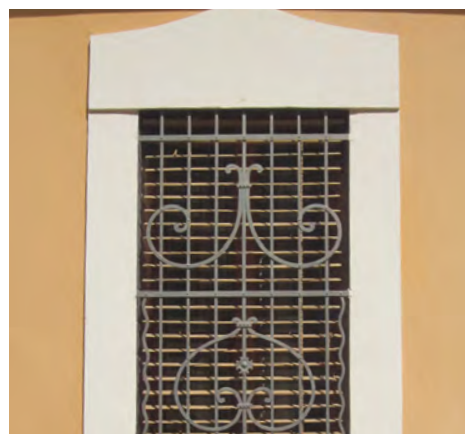
Fig. 4

| ELEMENTOS | FOTOGRAFÍA | ELEMENTO IMPROPIO | ELEMENTO PROPIO | VALOR AMBIENTAL | DESCRIPCIÓN |
|---|---|---|---|---|---|
| REJERÍAS | 4 | | SI | SI | Rejerías de forja. |

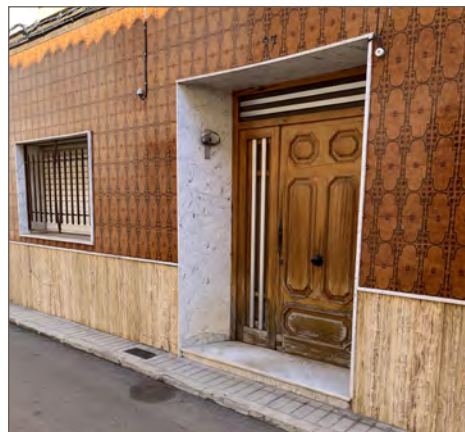
Fig. 4

| ELEMENTOS | FOTOGRAFÍA | ELEMENTO IMPROPIO | ELEMENTO PROPIO | VALOR AMBIENTAL | DESCRIPCIÓN |
|---|---|---|---|---|---|
| CANALÓN Y BAJANTES | 1-2, 5 | | SI | SI | Canalón y bajante de zinc, empotrada en planta baja. |
| REJERÍAS | 1-2, 4-5 | SI | | NO | Rejerías de hierro forjado, sin valor ambiental en planta baja y originales de la en primera planta. |

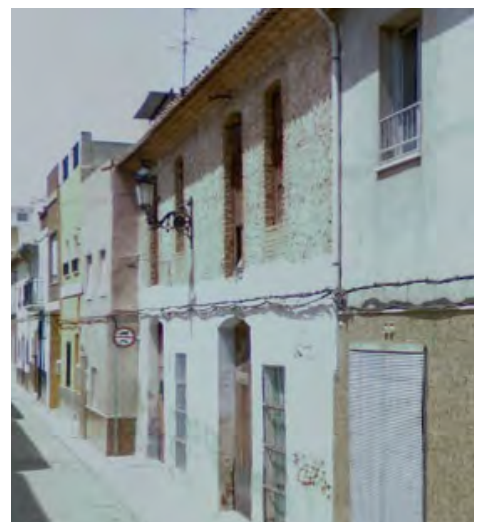
Fig. 1

Las fachadas carecen de recubrimiento, quedando vistos los materiales constructivos.

El alero, más ancho de lo habitual, está formado por triple hilada de ladrillos macizos, dispuestos a tizón.

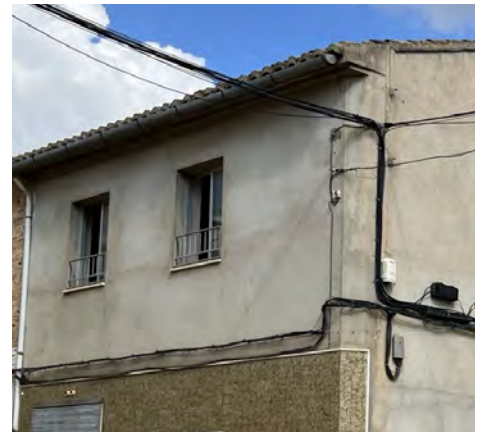
Fig. 2

Inmueble formado por un cuerpo principal, de dos crujías paralelas a la fachada delantera, y uno o varios volúmenes traseros, dispuestos en torno a un patio o corral. No se ha podido acceder al interior del inmueble, por lo que no es posible conocer si la parcela está ocupada

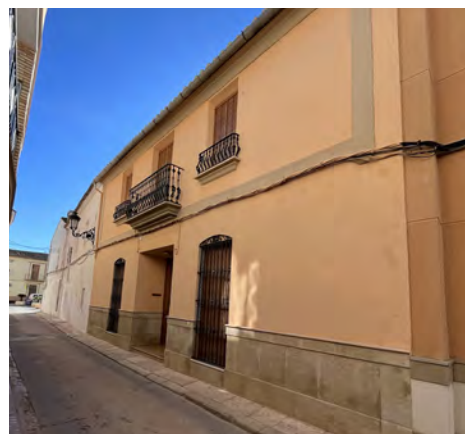
Fig. 2

Inmueble formado por dos partes, con acceso delantero desde la calle dels Sants y trasero desde la calle de L'Olivera, que se articulan mediante un patio central o corral. No se ha podido acceder al interior del inmueble, por lo que no es posible conocer si la parcela está

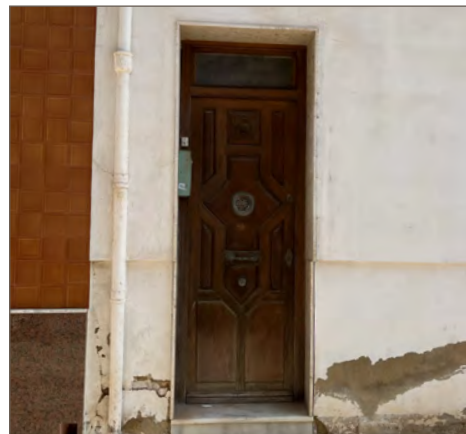
Fig. 2

El inmueble ocupa la práctica totalidad de la parcela, quedando un pequeño patio interior como espacio libre articulador de las viviendas. No se ha podido acceder al interior del inmueble, por lo que no es posible conocer si la parcela está ocupada por

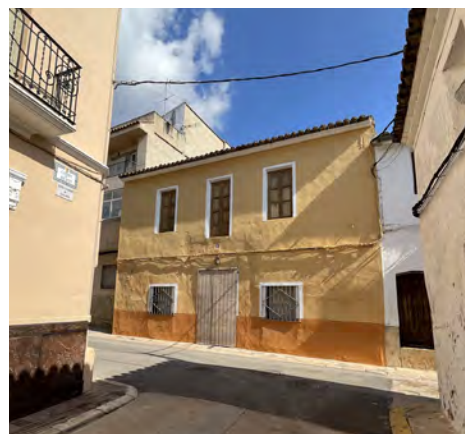
Fig. 2

Inmueble formado por una única ed con patio o corral al fondo de la parcela. No se ha podido acceder al interior del inmueble, por lo que no es posible conocer si la parcela está

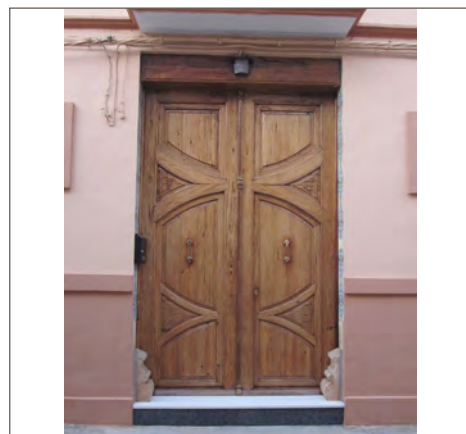
Fig. 2

Inmueble formado por un volumen principal, con acceso desde la calle de L'Alcúdia, y otro con acceso desde la calle de Sant Antoni. Ambos se articulan mediante un patio o corral. No se ha podido acceder al interior del inmueble, por lo que no es posible conocer si

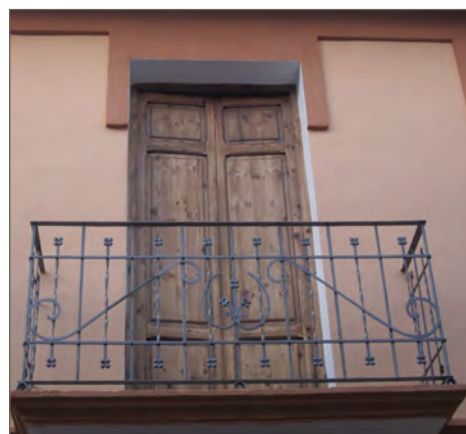
Fig. 4

| ELEMENTOS | FOTOGRAFÍA | ELEMENTO IMPROPIO | ELEMENTO PROPIO | VALOR AMBIENTAL | DESCRIPCIÓN |
|---|---|---|---|---|---|
| ZÓCALO | 1-2 | | SI | SI | Zócalo realizado mediante enfoscado a base mortero de yeso y/o cal. |
| TEXTURA DEL RECUBRIMIENTO | 1-4 | | SI | SI | Enfoscado a base de mortero de cemento y/o cal. |
| FENESTRAJE | 1-4, 6 | | SI | SI | |
| CARPINTERÍAS | 1-4, 6 | | SI | SI | |
| REJERÍAS | 1, 3, 4 | | SI | SI | Rejerías de hierro forjado, originales de la |

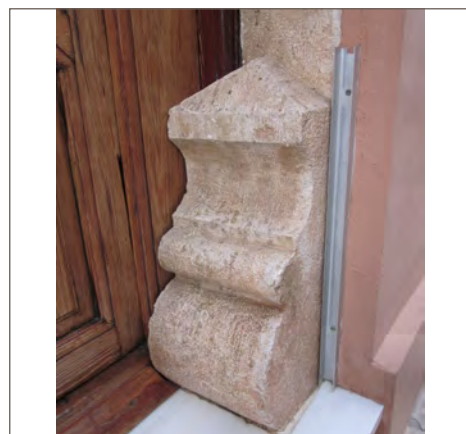
Fig. 5

| ELEMENTOS | FOTOGRAFÍA | ELEMENTO IMPROPIO | ELEMENTO PROPIO | VALOR AMBIENTAL | DESCRIPCIÓN |
|---|---|---|---|---|---|
| OTROS | 5 | | SI | SI | Piedras labradas en las jambas de la puerta principal. |

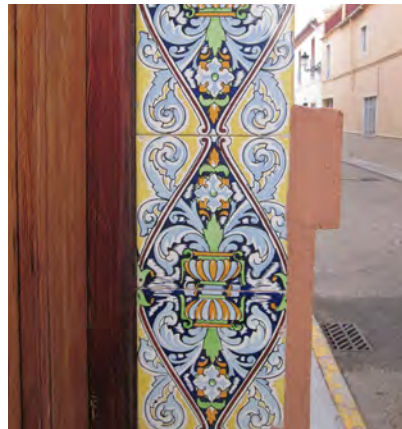
Fig. 7

| ELEMENTOS | FOTOGRAFÍA | ELEMENTO IMPROPIO | ELEMENTO PROPIO | VALOR AMBIENTAL | DESCRIPCIÓN |
|---|---|---|---|---|---|
| AZULEJERÍA | 7-8 | | SI | SI | Azulejos en jambas de la puerta y ventanas de planta baja. |

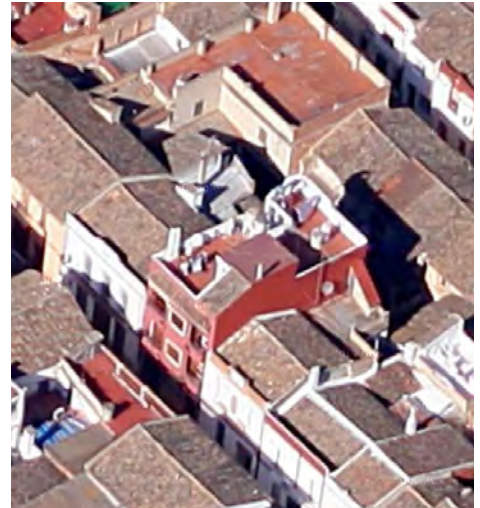
**FOTOGRAFÍA AÉREA**

| ELEMENTOS | FOTOGRAFÍA | ELEMENTO IMPROPIO | ELEMENTO PROPIO | VALOR AMBIENTAL | DESCRIPCIÓN |
|---|---|---|---|---|---|
| SOLUCIÓN DE CUBIERTA | FOTOGRAFÍA AÉREA | | SI | SI | Cubierta a dos aguas de teja árabe. |

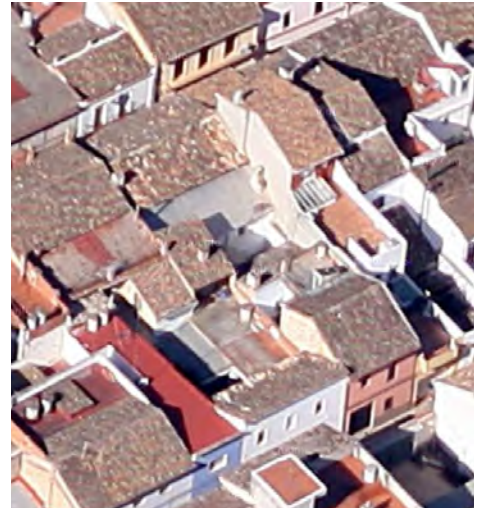
### FOTOGRAFÍA AÉREA

| ELEMENTOS | FOTOGRAFÍA | ELEMENTO IMPROPIO | ELEMENTO PROPIO | VALOR AMBIENTAL | DESCRIPCIÓN |
|---|---|---|---|---|---|
| SOLUCIÓN DE CUBIERTA | FOTOGRAFÍA AÉREA | | SI | SI | Cubierta a dos aguas de teja árabe. |

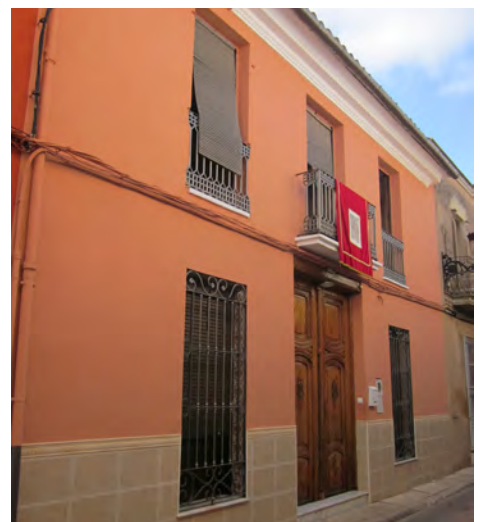
Fig. 1

Inmueble formado por dos partes, con acceso delantero desde la calle dels Sants y trasero desde la calle de L'Olivera, que se articulan mediante un patio central o corral. No se ha podido acceder al interior del inmueble, por lo que no es posible conocer si la parcela está

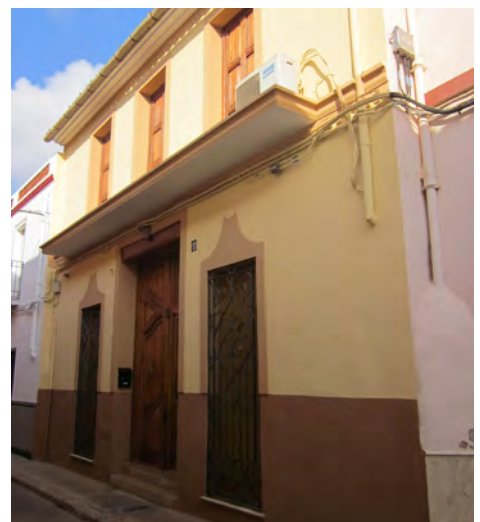
Fig. 1

Inmueble compuesto por dos partes, una destinada a vivienda con acceso desde la calle dels Sants y otra, con acceso desde la plaza Machí. Ambas se articulan a partir de un patio o corral. No se ha podido acceder al interior del inmueble, por lo que no es posible conocer si la parcela está ocupada por impropias que resten al patio original.

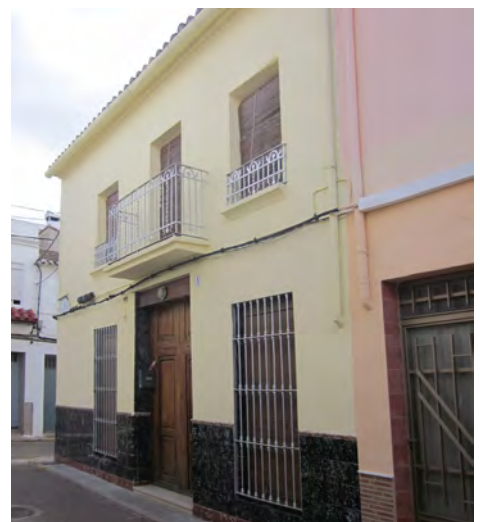
Fig. 1

Inmueble compuesto por dos partes, una destinada a vivienda con acceso desde la calle de L'Olivera y otra, con acceso desde la calle de L'Alcúdia. Ambas partes se articulan a partir de un patio o corral. No se ha podido acceder al interior del inmueble, por lo que no es posible conocer si la parcela está ocupada por construcciones impropias que resten al patio original.

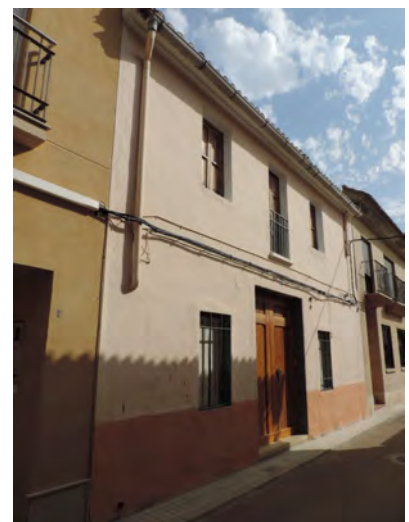
Fig. 1

Inmueble formado por principal con patio o corral al fondo y cobertizo trasero con acceso desde el patio. No se ha podido acceder al interior del inmueble, por lo que no es posible conocer si la parcela está ocupada por impropias que resten al patio original.

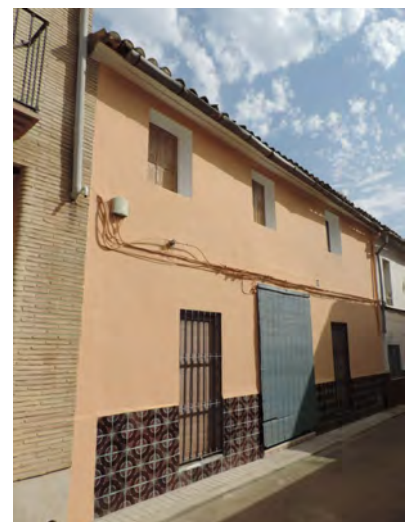
Fig. 1

Inmueble formado por principal, con patio o corral por construcciones auxiliares. No se ha podido acceder al interior del inmueble, por lo que no es posible conocer si la parcela está ocupada por impropias que resten al patio original.

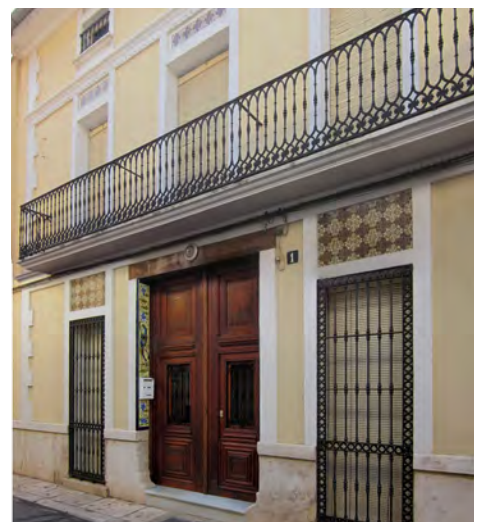
Fig. 1

Está formado por un volumen principal, con acceso desde la calle Canalejas, y otro secundario con acceso desde la calle Santa Bárbara. Ambos se articulan mediante varios patios interiores. No se ha podido acceder al interior del inmueble, por lo que no es posible conocer si la parcela está ocupada por impropias que resten al patio original.

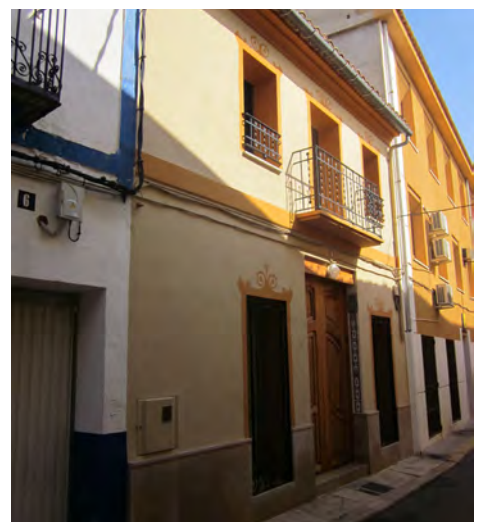
Fig. 1

Formado por un sólo volumen, con un patio o corral al fondo de la parcela.

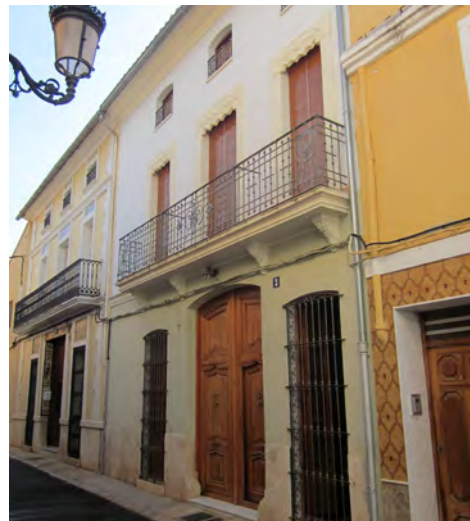
Fig. 1

Inmueble situado en la calle Canalejas, en el ámbito del NHT.

de tres plantas entre medianeras, pasante, que responde a la tipología de viviendas a dos manos formada mediante dos crujeas, con muros de carga paralelos a la fachada principal. Ésta se compone, en planta baja, por la puerta de acceso principal con dintel de madera, y dos ventanas verticales, una a cada lado, de proporciones rectangulares. Se protegen mediante rejerías de hierro forjado, en las que aparecen sencillos motivos vegetales.

En la primera planta un balcón corrido, con rejería de hierro fundido, al que se abren tres vanos cuyo eje de simetría coincide con los de la planta baja. En la última planta tres pequeñas ventanas con antepechos, también, de hierro forjado.

La cubierta, a dos aguas, de teja árabe, forma un estrecho alero, al que se añade una moldura de yeso, escalonada.

La ornamentación se realiza mediante azulejerías en las jambas de las ventanas de planta baja, molduras en los dinteles de los huecos de la primera planta, ménsulas bajo el balcón que representan motivos vegetales y las rejerías descritas anteriormente. Destacan las losas de piedra con las que se realiza el zócalo, así como las dos piedras labradas de las jambas de la puerta de acceso.

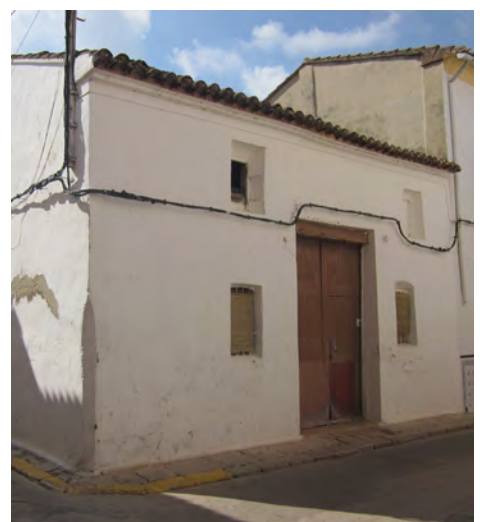
Fig. 1

Inmueble formado por dos partes, una formando esquina con las calles Bertí y Sant Vicent, y otra con acceso desde el corral, que recae a la calle Sant Vicent. No se ha podido acceder al interior del inmueble, por lo que no es posible conocer si la parcela está ocupada por

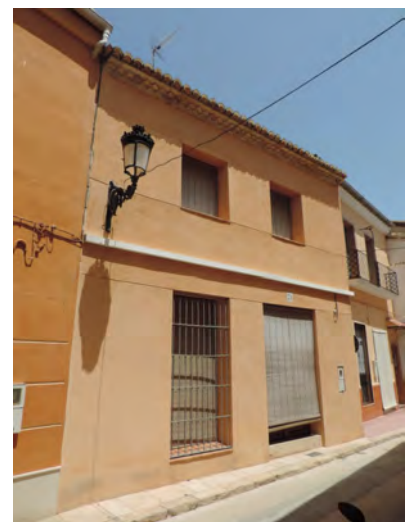
Fig. 1

Inmueble formado por un volumen principal con acceso desde la calle de Bertí, y construcciones auxiliares recayente a un patio, con acceso desde la calle de la Muralla Llarga. No se ha podido acceder al interior del inmueble, por lo que no es posible conocer si

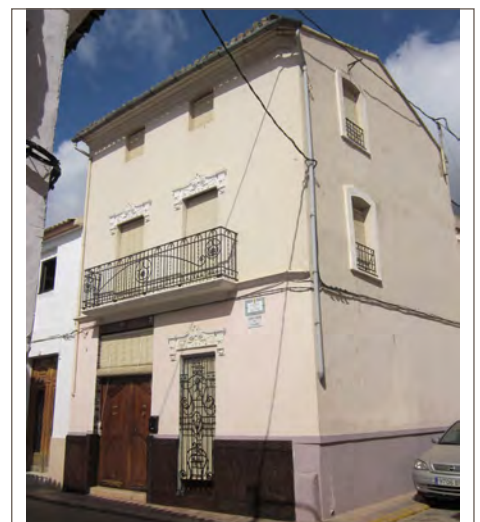
Fig. 1

Inmueble formado por un de dos crujías, paralelas a fachada, con acceso desde la calle Bertí, que presenta continuidad en un cuerpo lateral. Cuenta con un pequeño patio o corral interior. No se ha podido acceder al interior del inmueble, por lo que no es posible conocer si la parcela está ocupada por impropias que resten al patio original.

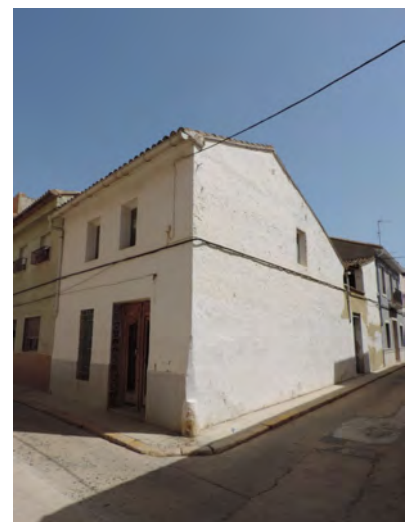
Fig. 1

Inmueble formado por un cuerpo principal, de dos crujías paralelas a la fachada delantera, y uno o varios volúmenes traseros, dispuestos en torno a un patio o corral. No se ha podido acceder al interior del inmueble, por lo que no es posible conocer si la parcela está ocupada

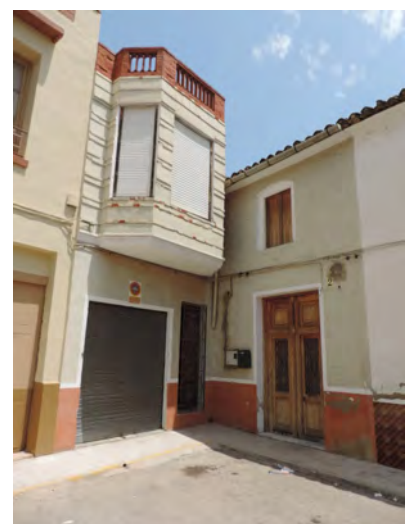
Fig. 1

☒ Pendiente de Rehabilitación

Inmueble entre medianeras, compuesto por planta baja y primera, que responde a las construcciones de la tipología 1, recayent en fachada principal a la plaza del Lluch, y en fachada trasera a la calle de l'Olivera.
