## **1** FICHAS DE LOS ELEMENTOS CATALOGADOS

## RELACIÓN DE BIENES Y ESPACIOS PROTEGIDOS

**DENOMINACIÓN:** Església Parroquial de la Puríssima Concepció  
**SITUACIÓN:** Plaça de Sant Bernat, 1  
**CÓDIGO:** BRL-PI 01

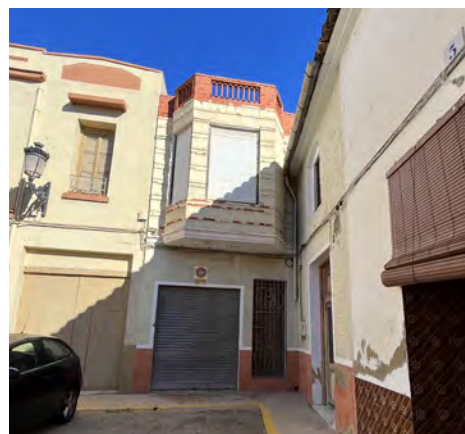
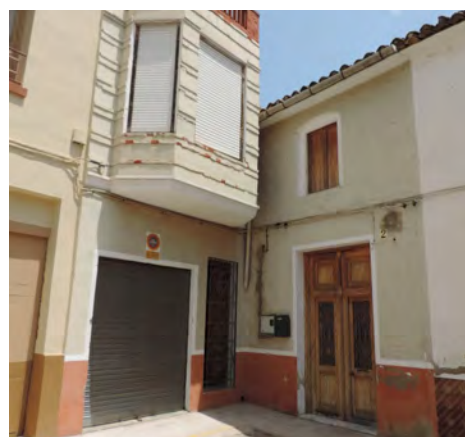
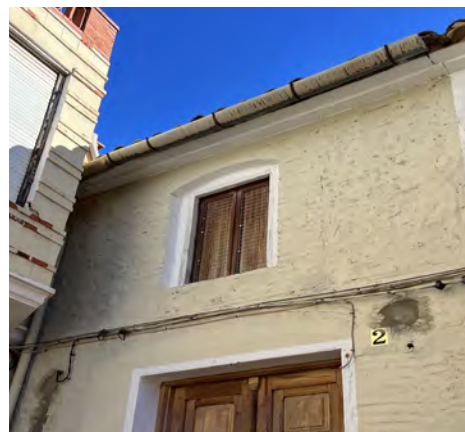
Inmueble formado por principal recayente a la plaza, volúmenes auxiliares recayentes al patio y a calle de l'Olivera, y volumen lateral con fachada a la plaza. No se ha podido acceder al interior del inmueble, por lo que no es posible conocer si la parcela está

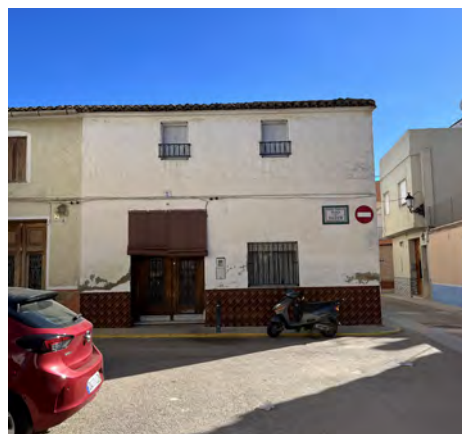
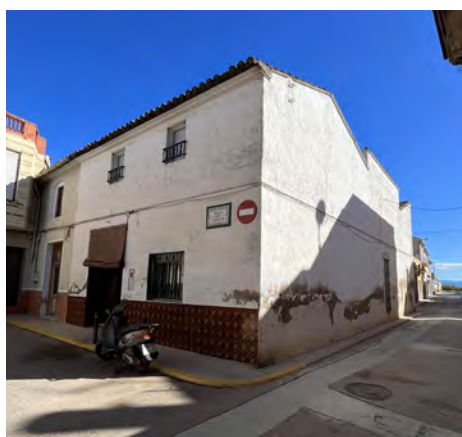
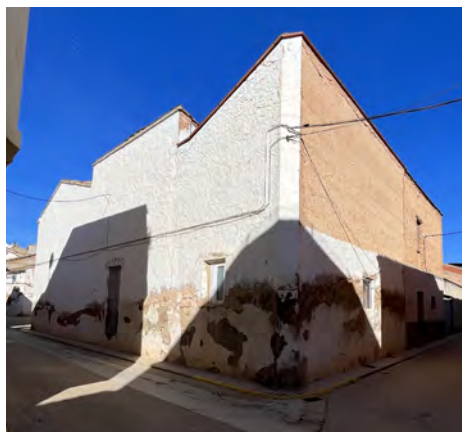
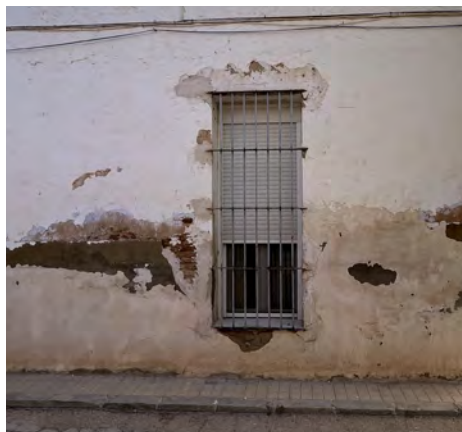
Inmueble formado por un cuerpo principal, de dos crujías paralelas a la fachada delantera, y uno o varios volúmenes traseros, dispuestos en torno a un patio o corral. No se ha podido acceder al interior del inmueble, por lo que no es posible conocer si la parcela está ocupada
